# Wiederertüchtigung von korrodierten Unterwassermotorpumpen durch Vollbeschichtung

Mario Hübner und Peter Janknecht

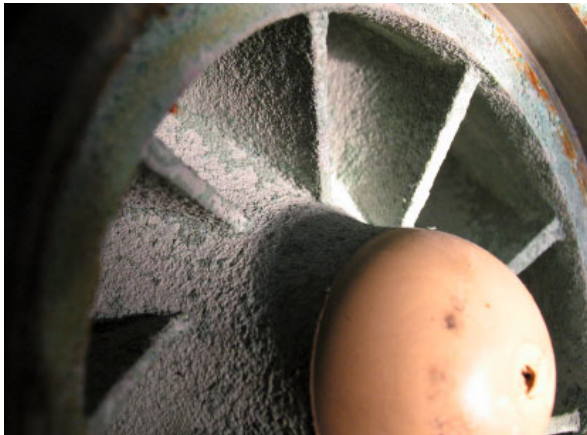
Im Jahr 2006 kam es an neu eingebauten, bronzenen Unterwassermotorpumpen einer Wassergewinnungsanlage der Stadtwerke Düsseldorf AG (SWD) zu starken Korrosionserscheinungen, die aufgrund der vorliegenden Wasserzusammensetzung nicht zu erwarten gewesen waren [1]. Diese führten in kurzer Zeit zu einer hohen Aufrauung der medienberührten Oberflächen und damit zur Erhöhung des Strömungswiderstandes von Laufrädern und Leitgehäusen, wodurch die hydraulische Leistung der Pumpen sowie ihr energetischer Wirkungsgrad deutlich absanken (**Bild 1** und **Bild 2**). Darüber hinaus wurden auch die Spaltringe aus Bronzewerkstoff angegriffen, so dass auf lange Sicht zusätzlich das Auftreten von erhöhten Rückströmverlusten zu erwarten war.

**Bild 1.** Leitapparat aus CuSn10 mit großflächigen farblichen Veränderungen und Aufwüchsen nach einjährigem Betrieb.

Ein alternativer und am Ende realistischer Lösungsweg bestand darin, die instabile, natürliche Passiv-Schutzschicht der Bronzebauteile durch eine künstliche Beschichtung zu ersetzen. Für diese Vorgehensweise sprach neben den geringeren Kosten auch die Tatsache, dass flüssig aufgetragene Beschichtungen durch die hohen Oberflächenspannungen deutlich glatter werden können als die Gushaut der ursprünglichen Neuteile. Dies führt zu verringerten Strömungswiderständen und -verlusten, so dass der Wirkungsgrad einer Pumpe nicht nur wiederhergestellt, sondern möglicherweise sogar verbessert werden kann.

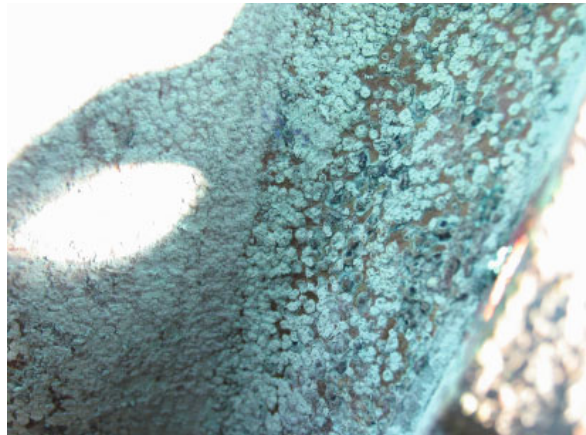
**Bild 2.** Aufwüchse (Oberflächenveränderungen) an einem Pumpengehäuse aus CuSn10.

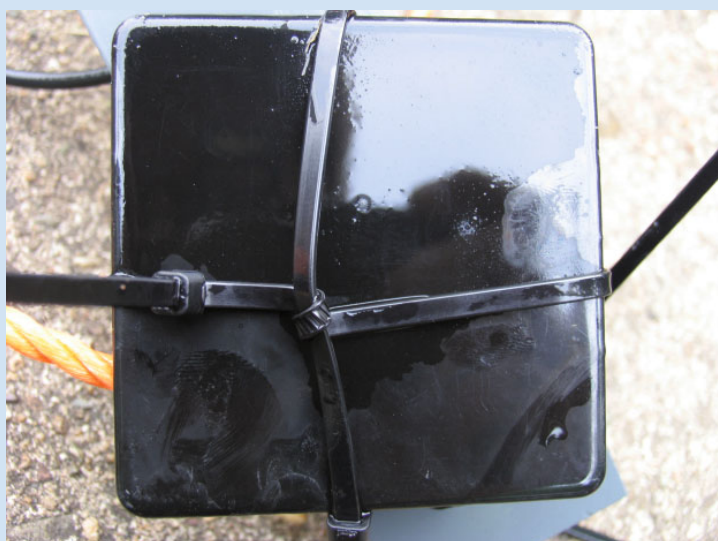
**Bild 3.** CERAM beschichteter, scheibenförmiger Probekörper am 21.09.2007.

Die konkreten Mechanismen, die den unerwarteten Korrosionsvorgängen an den Pumpenbauteilen zugrunde lagen, waren durch die schadenkundliche Untersuchung nicht abschließend geklärt worden. Um daher letzte Unwägbarkeiten in Bezug auf die Beständigkeit des gewählten Beschichtungswerkstoffes auszuräumen, wurden im Vorfeld empirische Versuche durchgeführt. Hierzu wurden im August 2007 mit Ceram beschichtete, scheibenförmige Probekörper in die betroffenen Brunnen eingebracht und über 15 Monate auf etwaige Veränderungen in der Beschichtung beobachtet, wobei sich keinerlei Werkstoffveränderungen zeigten (**Bild 3**).

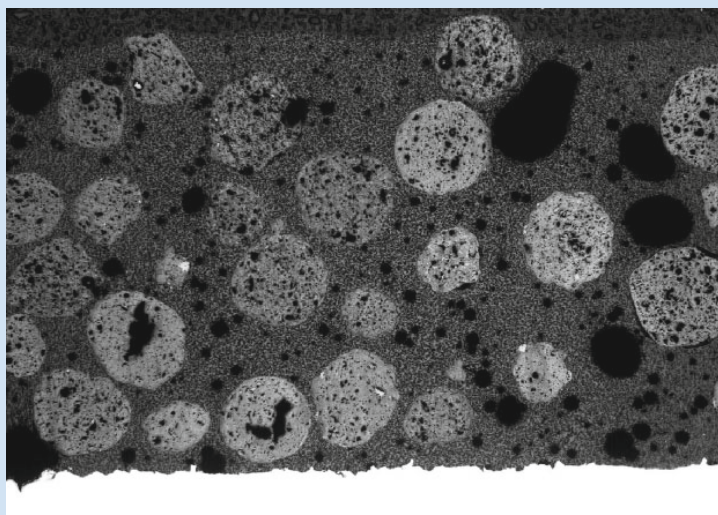
**Bild 4.** Schliffbild einer Ceram-Beschichtung mit im Polymer eingebetteten Keramikanteilen.

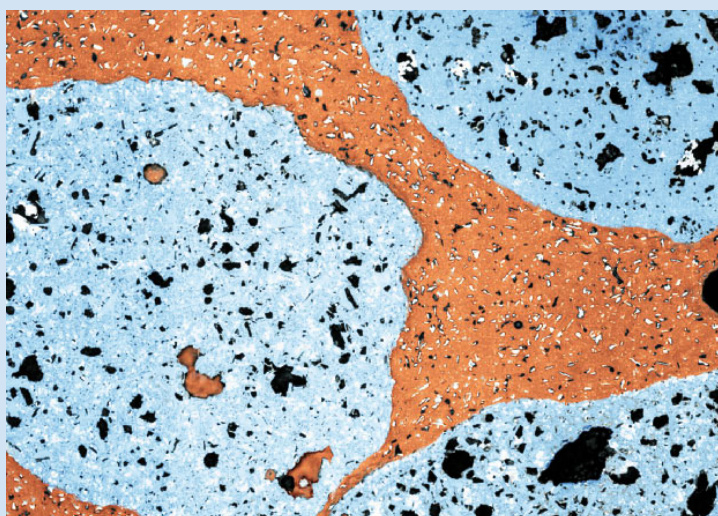
**Bild 5.** Vergrößertes Schliffbild mit Keramikpartikeln (blau) und Polymermatrix (rot).

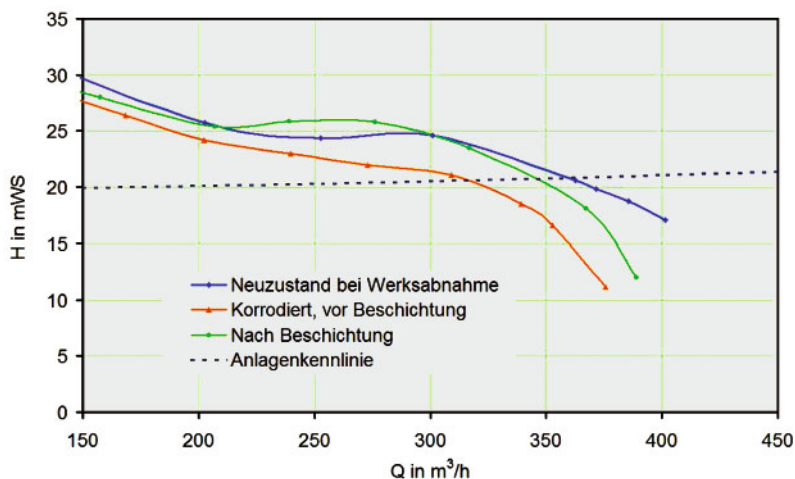
**Bild 6.** Q-H-Kennlinien einer von Bronzekorrosion betroffenen Pumpe im neuen, korrodierten und beschichteten Zustand sowie Anlagenkennlinie.

- Zum einen hat sich der Förderstrom der Pumpe generell leicht verringert, was auf die minimale Reduzierung der freien Strömungsquerschnitte durch die aufgebrauchte Beschichtung zurückzuführen ist (**Bild 6**)
- Dieser Effekt wird jedoch teilweise dadurch ausgeglichen, dass die schon zuvor beschriebene Glättung der Bauteiloberflächen zu einer deutlichen Verringerung der Strömungsverluste geführt hat. Dies geht auch aus dem Gesamtwirkungsgrad im Bestpunkt hervor, der sich gegenüber der Werksabnahme der neuen Pumpen von 62,1 % auf 64,5 % um 2,4 Prozentpunkte verbessert hat (**Bild 7**).

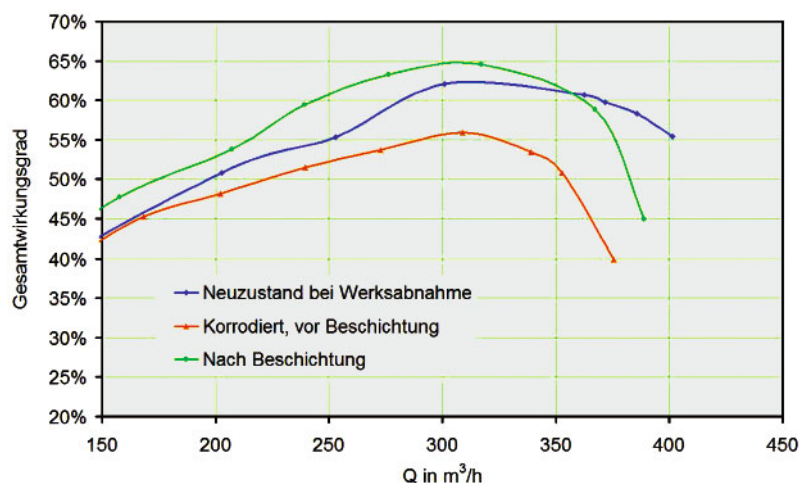
**Bild 7.** Wirkungsgrad-Kennlinien einer von Bronzekorrosion betroffenen Pumpe.
